Umferðaröryggisáætlun Voga

4. janúar 2018

Skýrslu þessa vann Haraldur Sigþórsson hjá VHS ehf.

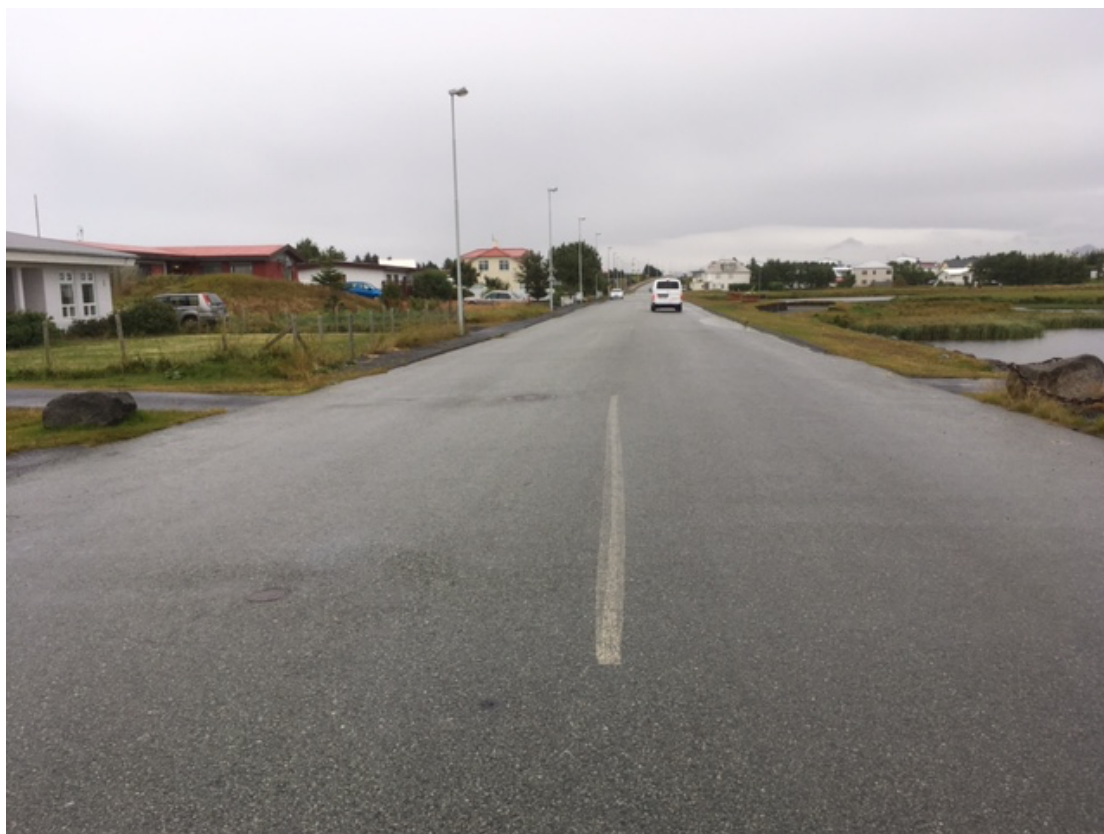
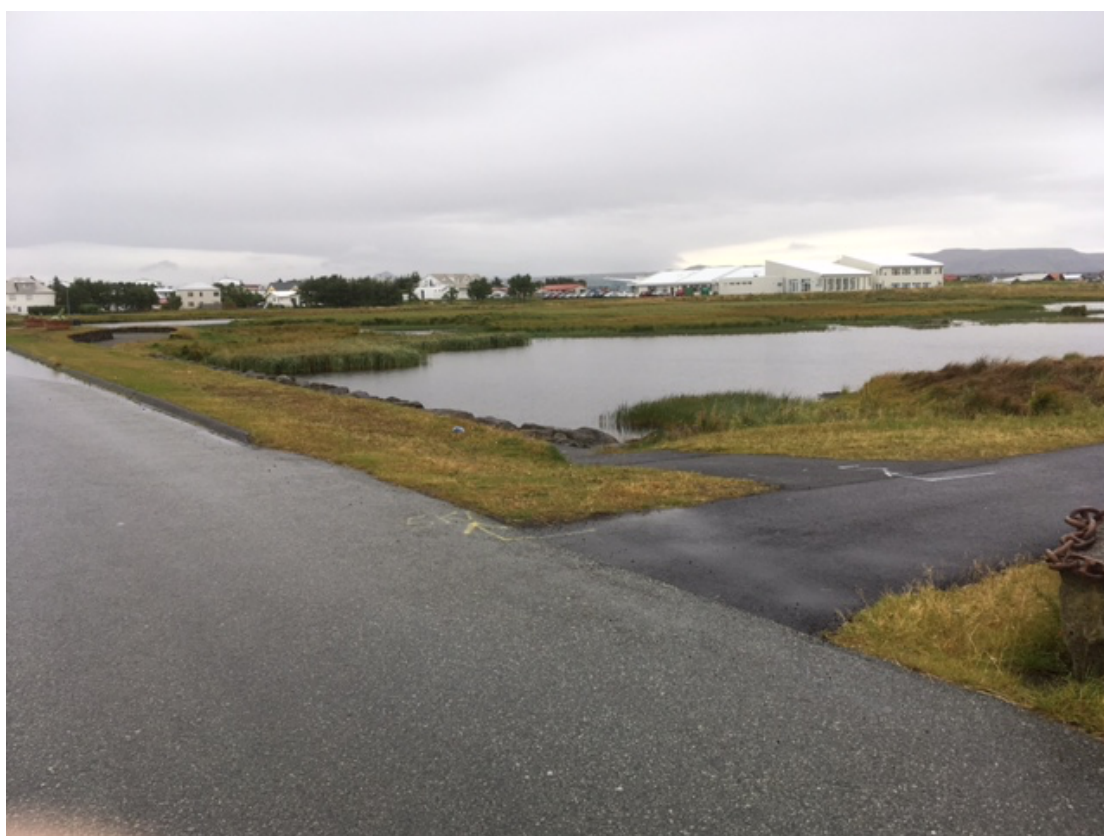
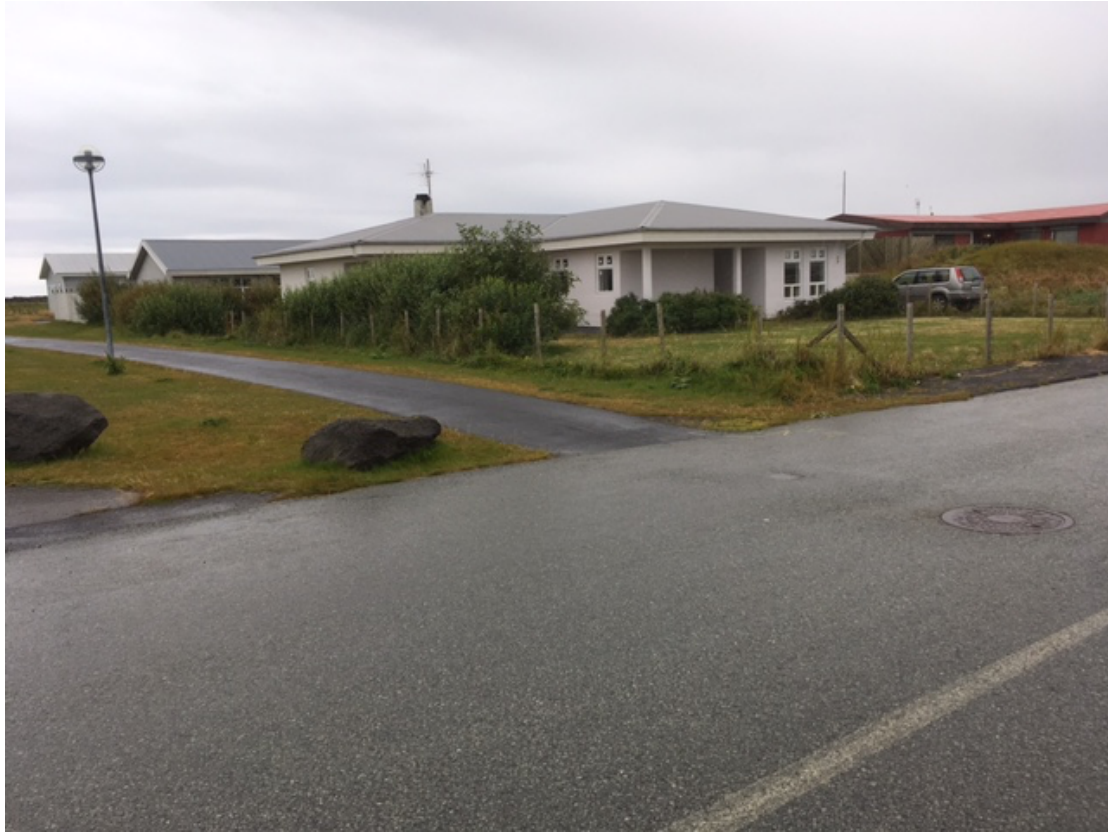
Göngustígur neðst í Hafnargötu, horft til suðurs. Hér er þörf á gangbraut og upphækkaðri hraðahindrun.

Göngustígur neðst í Hafnargötu, nærmynd til austurs.

Göngustígur neðst í Hafnargötu, nærmynd vestari endi.

- Setja upphækkaða gangbraut á Hafnargötu á móts við tjörn milli tveggja göngustíga (sjá myndir).
- Vantar gangbrautarmerki á Hafnargötu rétt fyrir neðan íþróttahús. Eingöngu eitt merki er við þessa gangbraut.
- Byggja hringtorg á aðalgatnamót bæjarins, þar sem saman koma Stapavegur, Hafnargata, Vogavegur og Vatnsleysustrandarvegur (sjá myndir). Þar varð eina slysið með minniháttar meiðslum í bænum, sem ekki tengdist óvörðum vegfarendum og auk þess tvö óhöpp með eignatjóni eingöngu.
- Vantar biðskyldu á Heiðargerði við Hafnargötu. Nú er hægri réttur á þá, sem koma akandi suður Hafnargötu. Annars eru biðskyldur á öðrum götum, sem liggja að Hafnargötu líkt og er á Heiðargerði. Gæta þarf samræmis.
- Mætti vera gangbraut á Tjarnargötu við Vogagerði. Þá væri til bóta að hækka öll gatnamótin upp og auka lýsingu um leið.

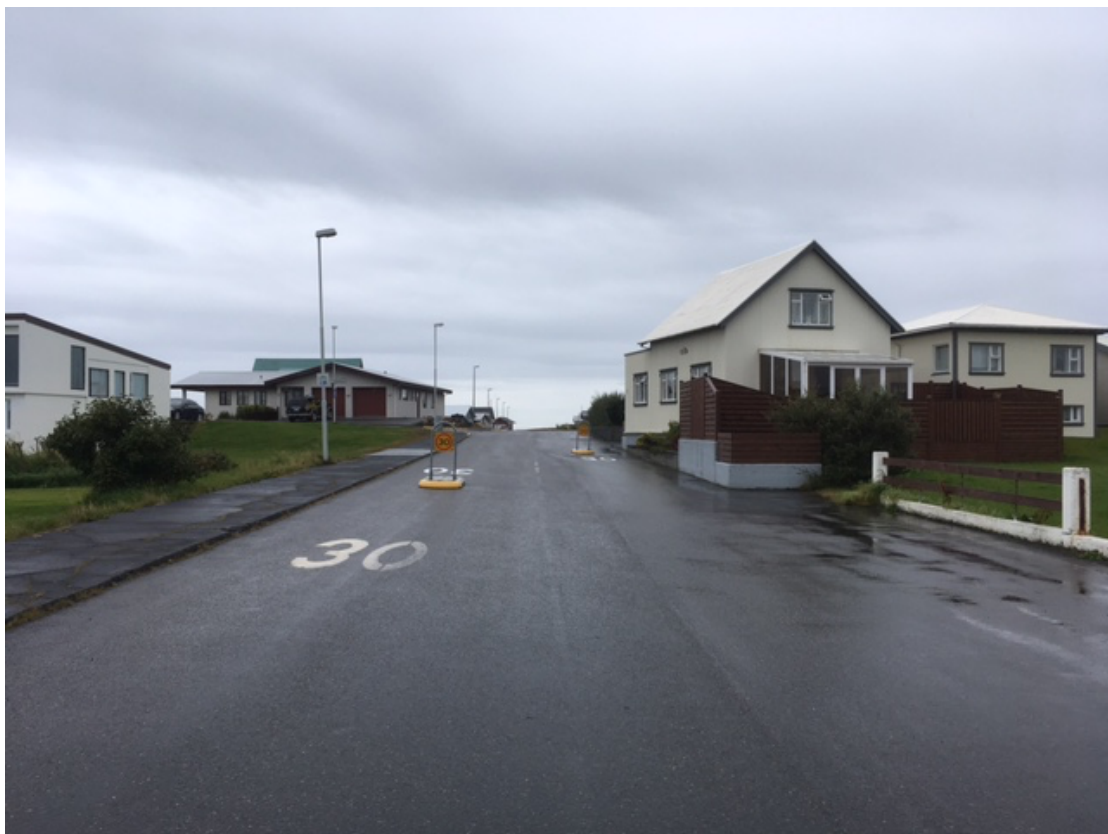
Bráðbirgðaprenging á Egilsgötu. Hraði 30 km/klst bæði á götu og skiltum.

Sums staðar voru notaðar mjóar plasthraðahindranir til að ná niður hraða. Þær eru vel hugsanlegar til bráðbirgða (sér í lagi í ljósi hámarkshraða 30 km/klst.), en eiga samt helst við inni á bílastæðasvæðum. Gott væri, að upphækkaðar gangbrautir taki við þeim eftir nokkurn tíma.

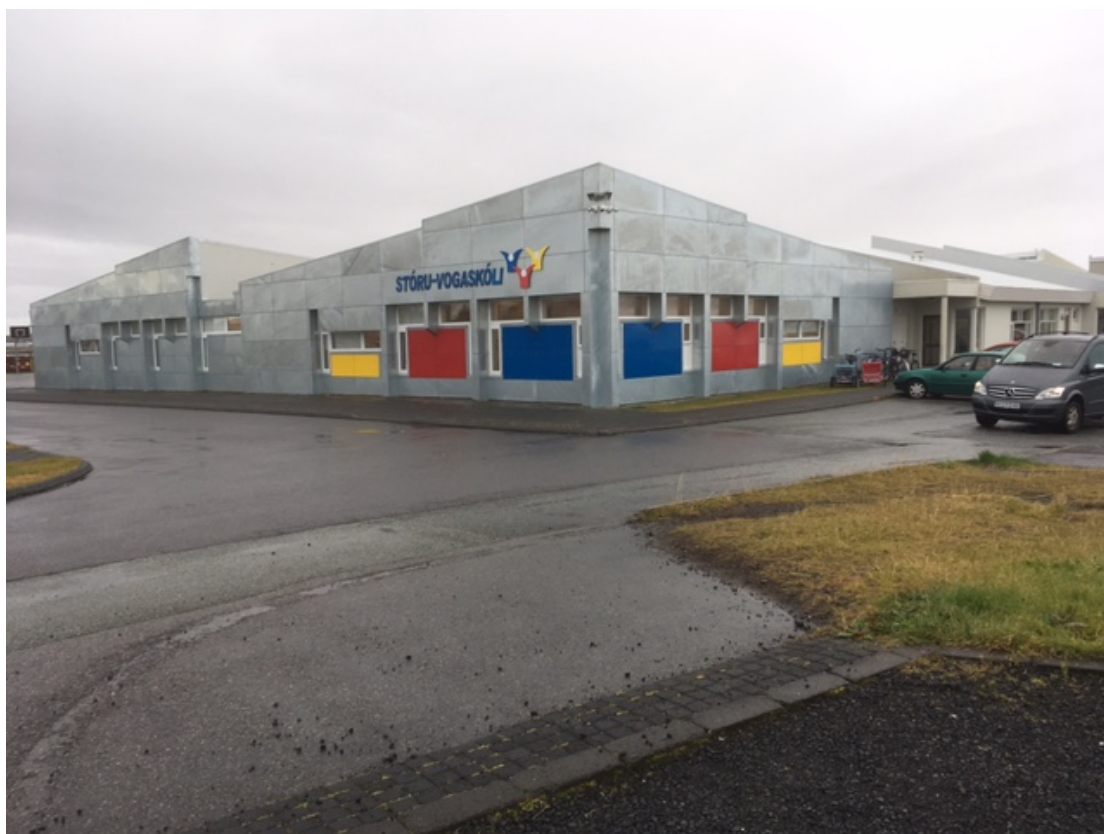
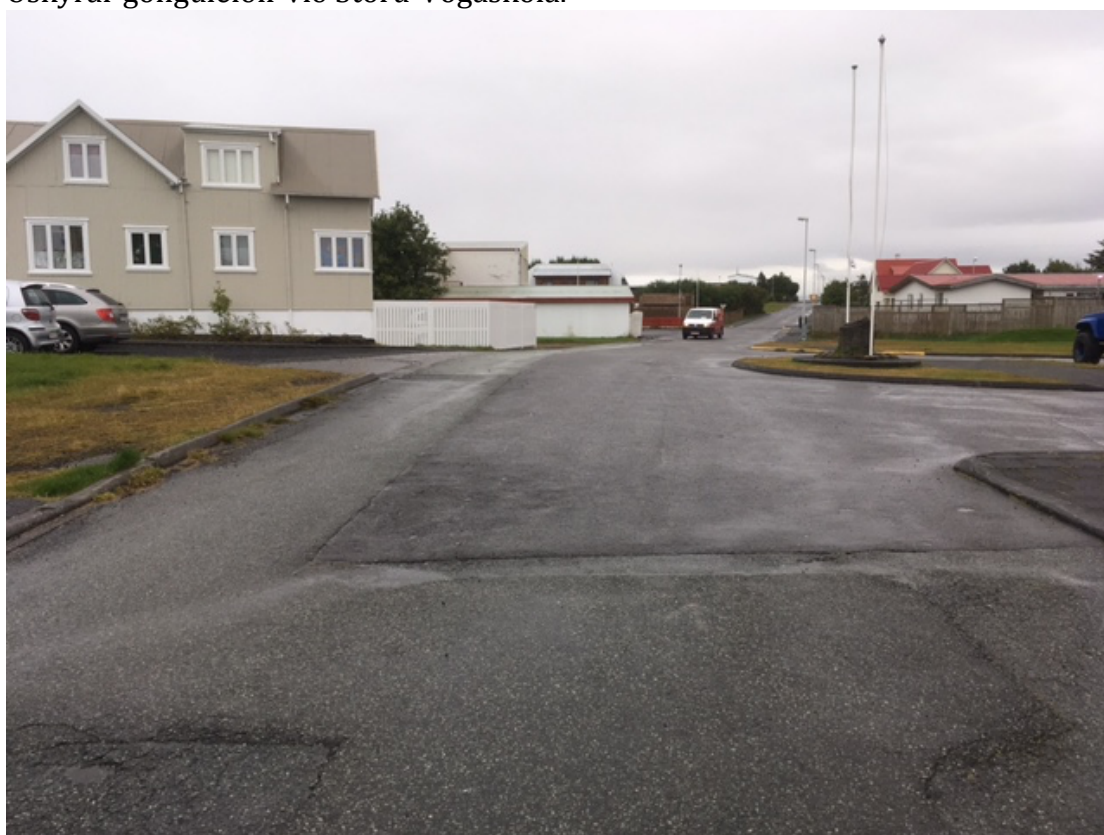
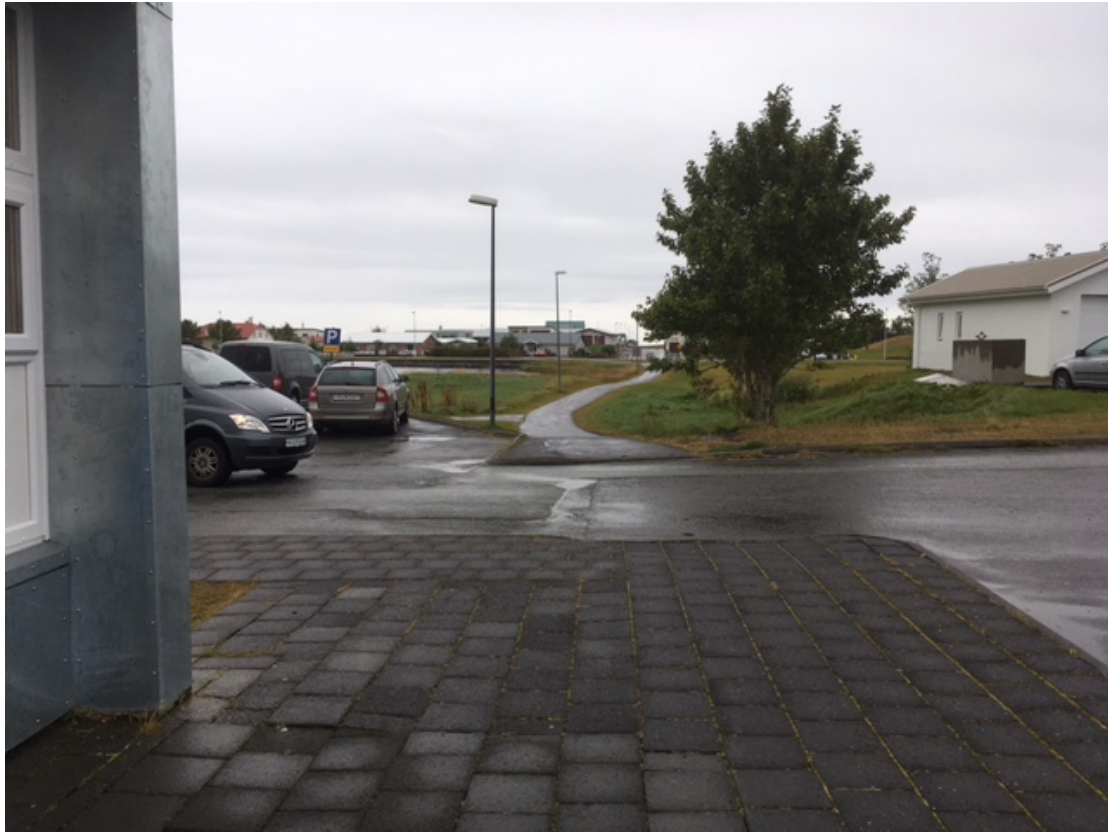
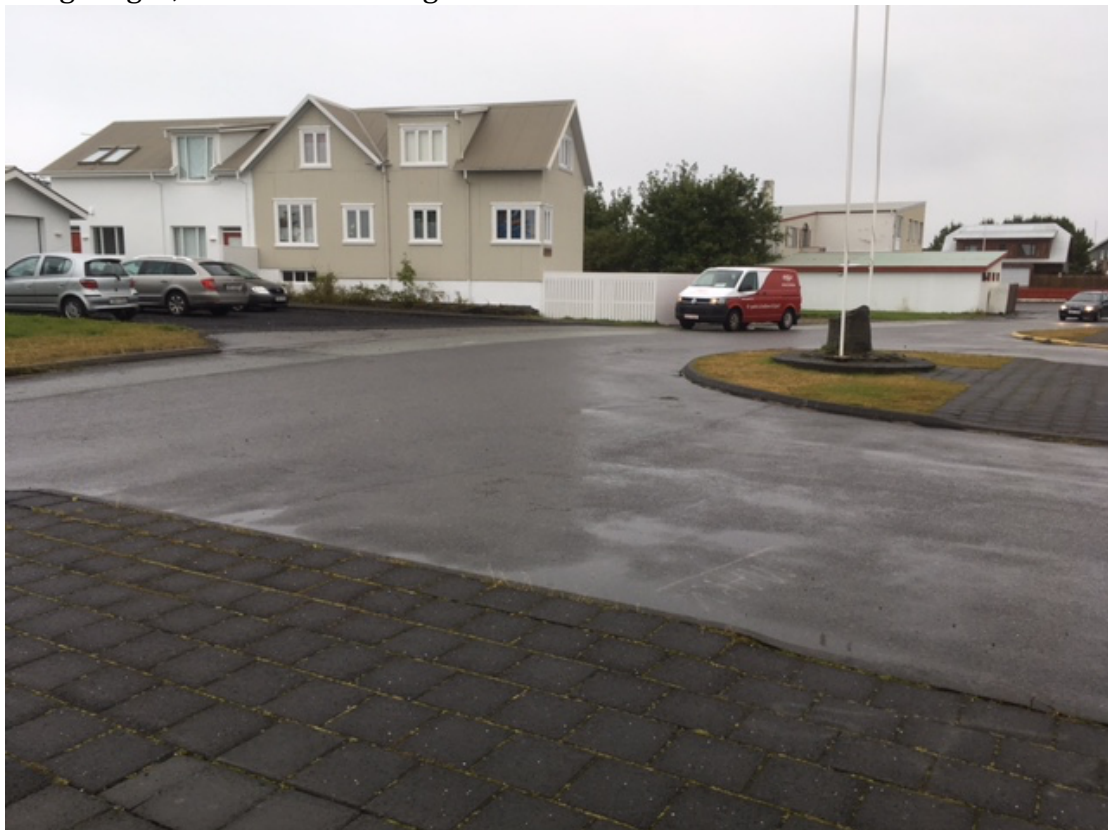
Óskýrar gönguleiðir við Stóru-Vogaskóla.

Ástand gatna nærri Stóru-Vogaskóla.

Göngustígur, sem kemur að Vogaskóla úr suðri.

Hellulagðar gönguleiðir við Stóru-Vogaskóla, en stórir malbikspletir fyrir bíla.

- Bæta aðstæður við Stóra-Vogaskóla, afmarka gönguleiðir og bæta lýsingu(sjá myndir). Þetta áréttuðu bæði lögreglan og skólastjórinn.
- Bæta við gangbraut á Vogagerði austan megin við Tjarnargötu til viðbótar við þá sem fyrir er vestan megin, til að efla tengsl íþróttahúss við skólann, sjá mynd.
- Oft eru skilti of langt frá þeim stað, sem þau eiga við, t.d. er biðskyldan, þegar komið er frá skólanum að Vogagerði of innanlega í götunni. Biðskyldumerkið

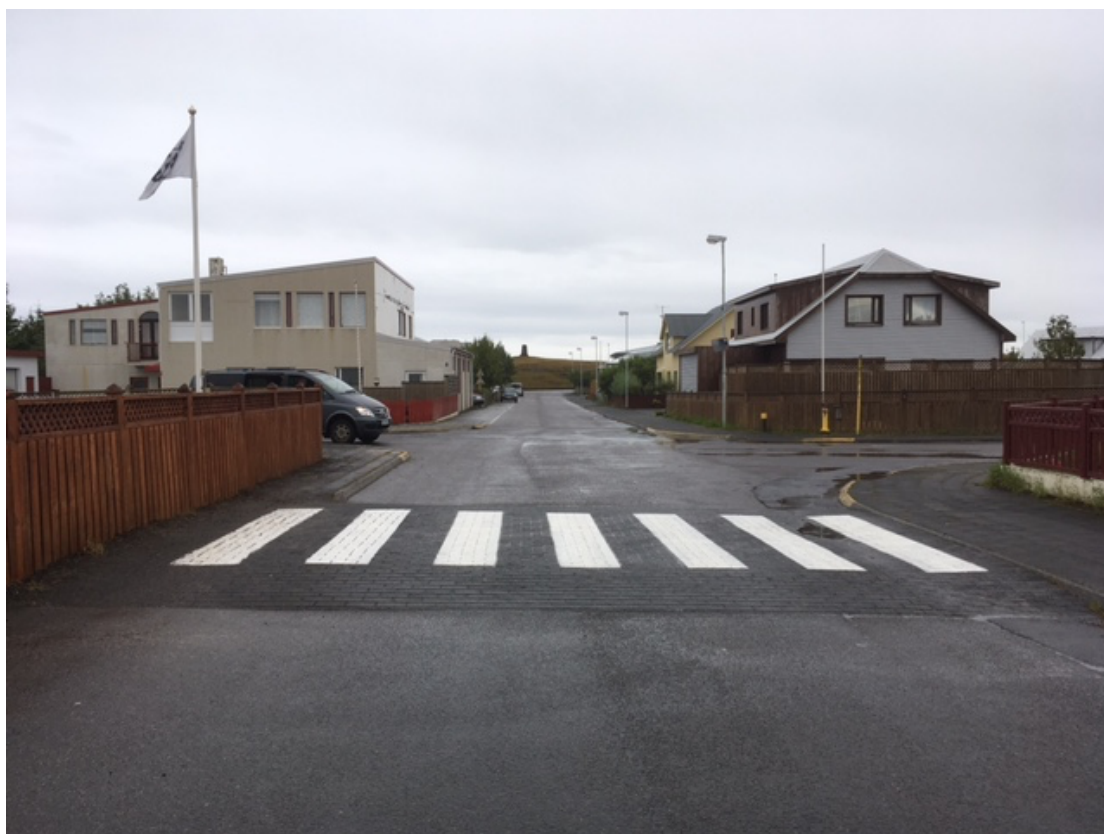
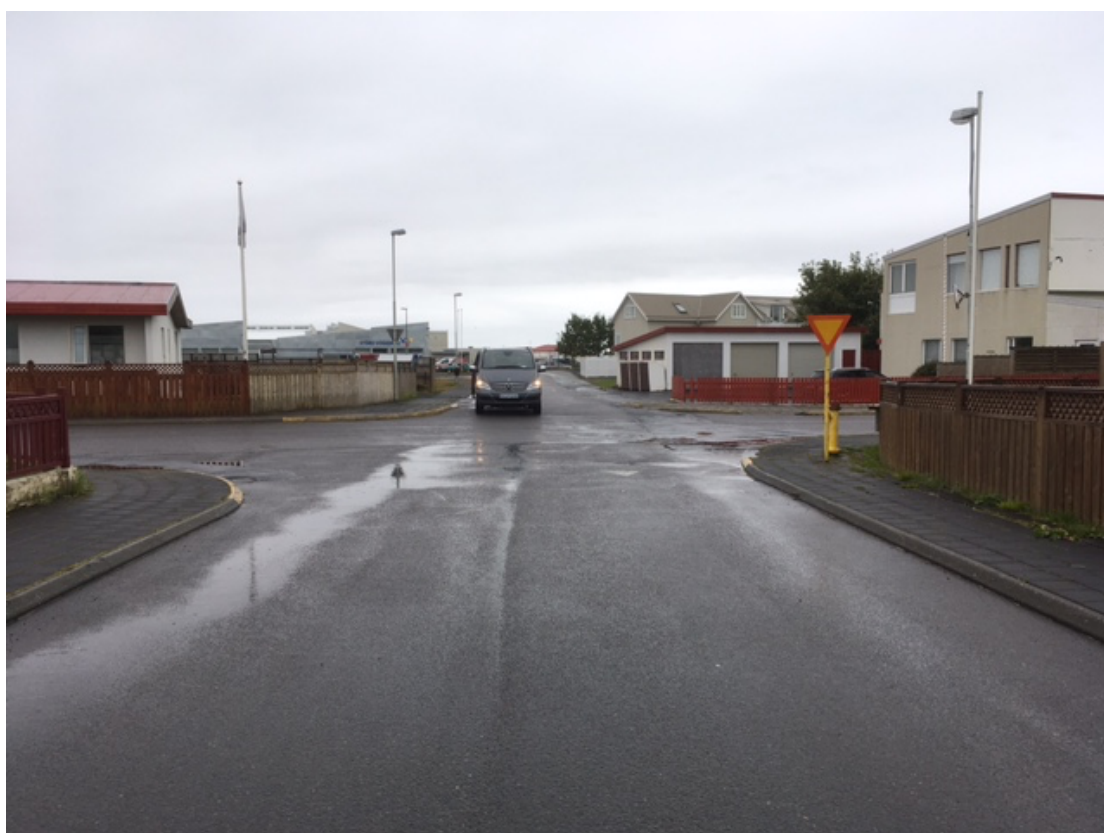
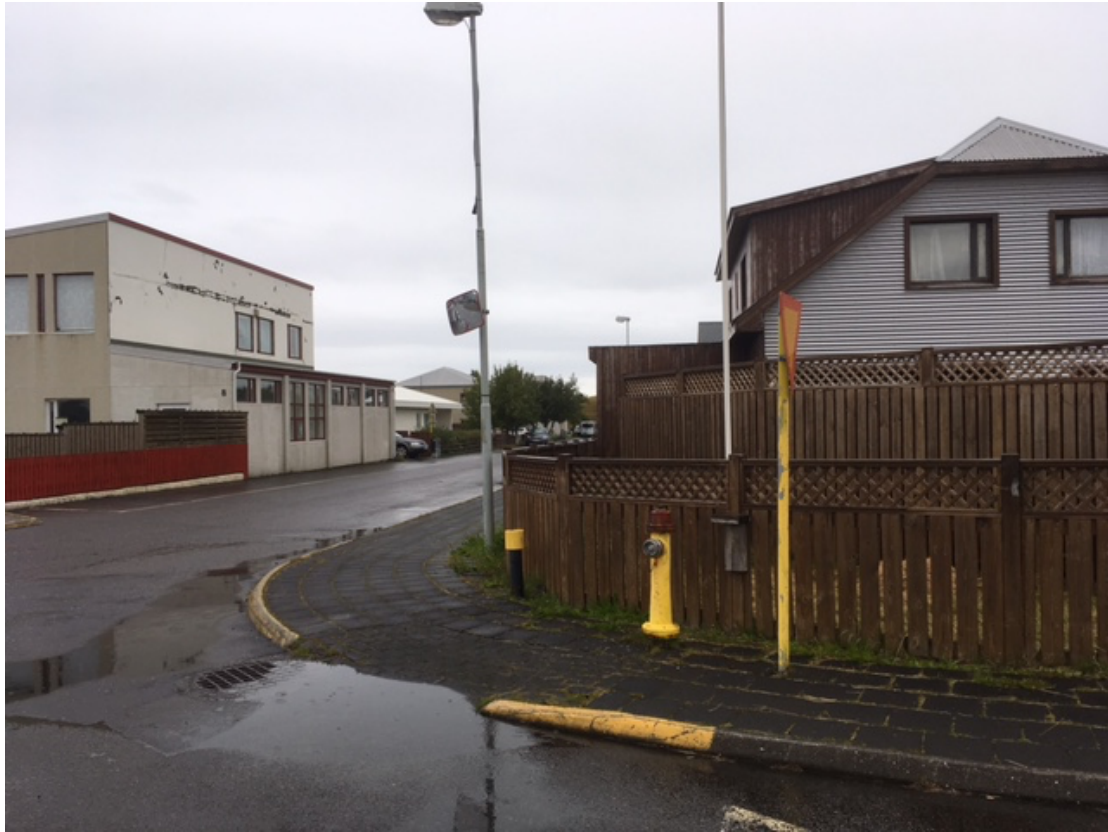
Tjarnargata-Vogagerði, aðeins gangbraut öðrum megin, vantar hinum megin.

Tjarnargata-Vogagerði, aðeins gangbraut öðrum megin, eldri gangstéttir.

er nokkrum metrum neðar, nær skólanum. Þá eru gangbrautarmerki á nokkrum stöðum ekki til móts við gangbrautirnar sjálfar, t.d. yfir Vogagerði við Tjarnargötu. Hægt er að fá leiðbeiningar um staðsetningu skilta á vef Vegagerðarinnar. Gangbrautin mætti auk þess vera nær gatnamótunum.

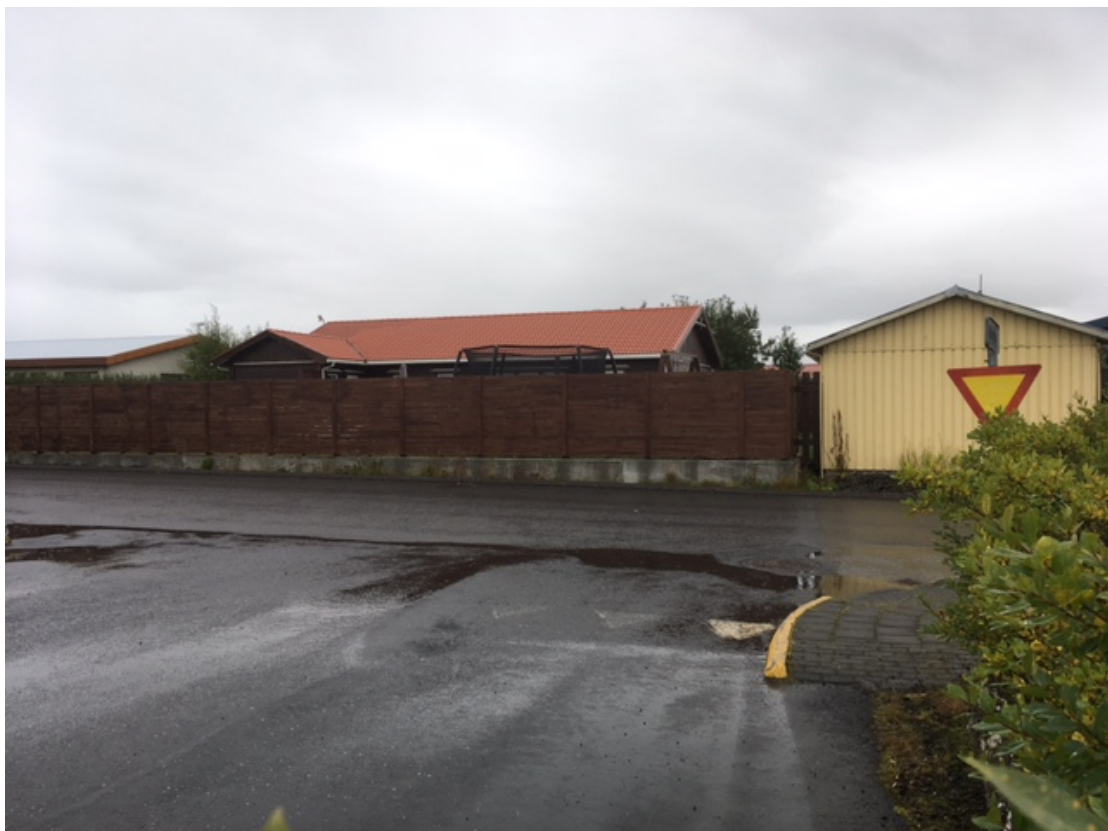
Suðurgata Stapavegur. Horft frá Suðurgötu. Biðskyldumerki sést illa. Klippa gróður.

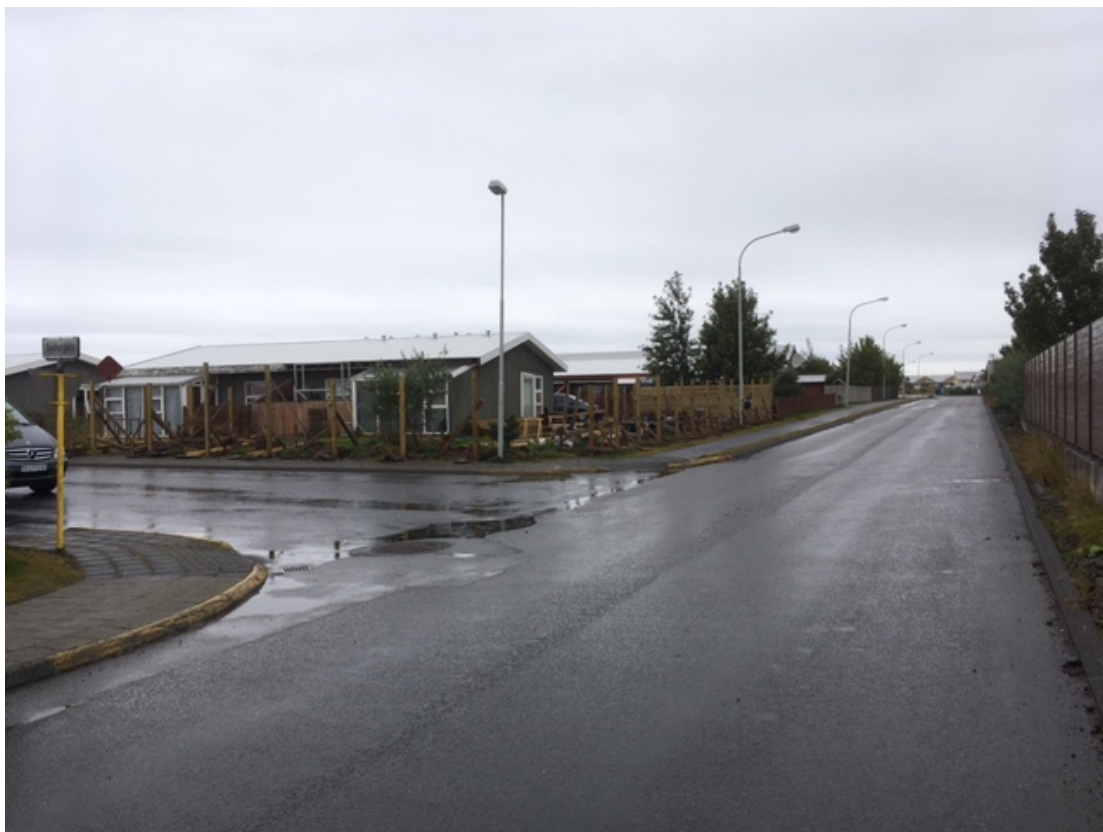
Suðurgata Stapavegur. Horft frá Stapavegi.

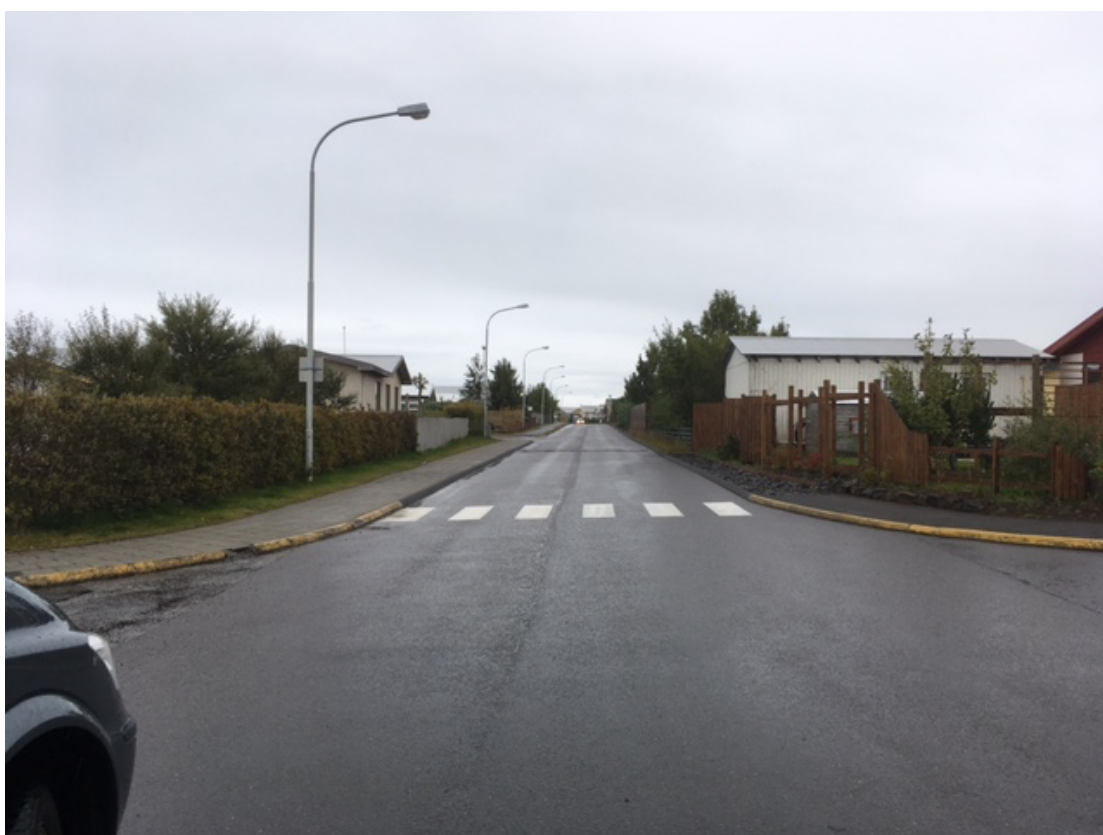
Stapavegur-Leirdalur-Brekkugata ? eldri stígar og gangbraut.

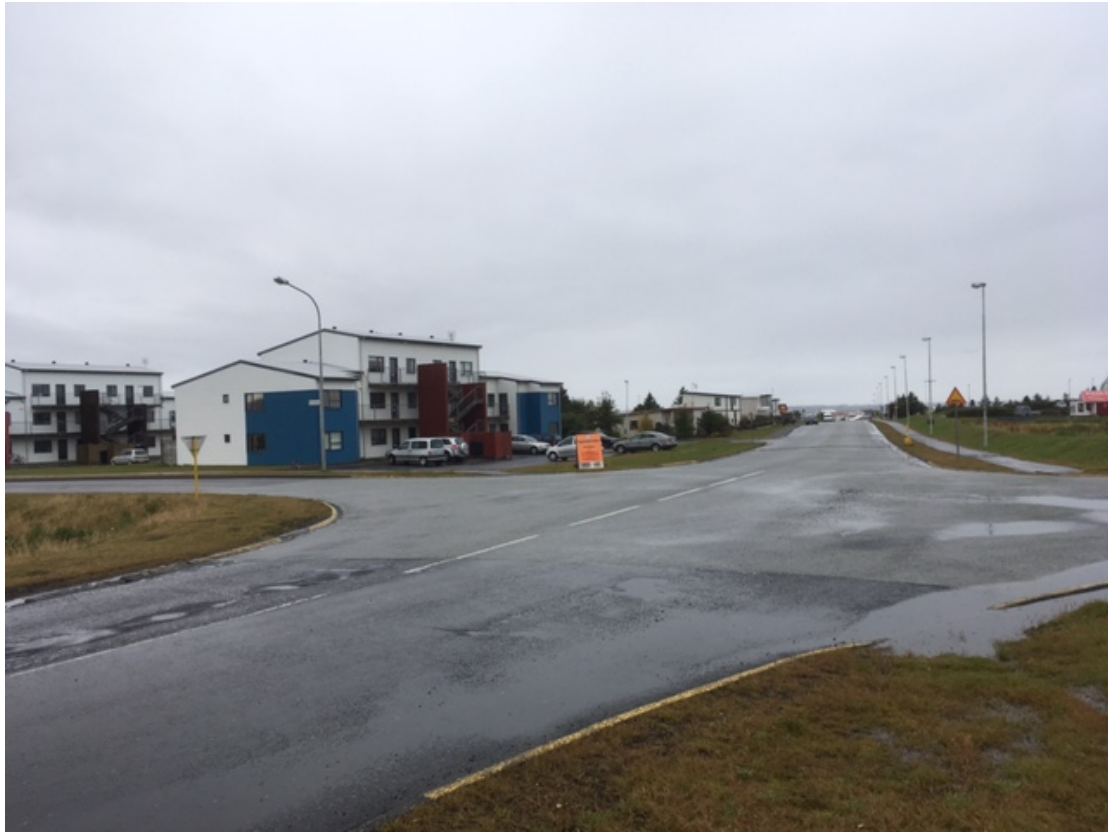
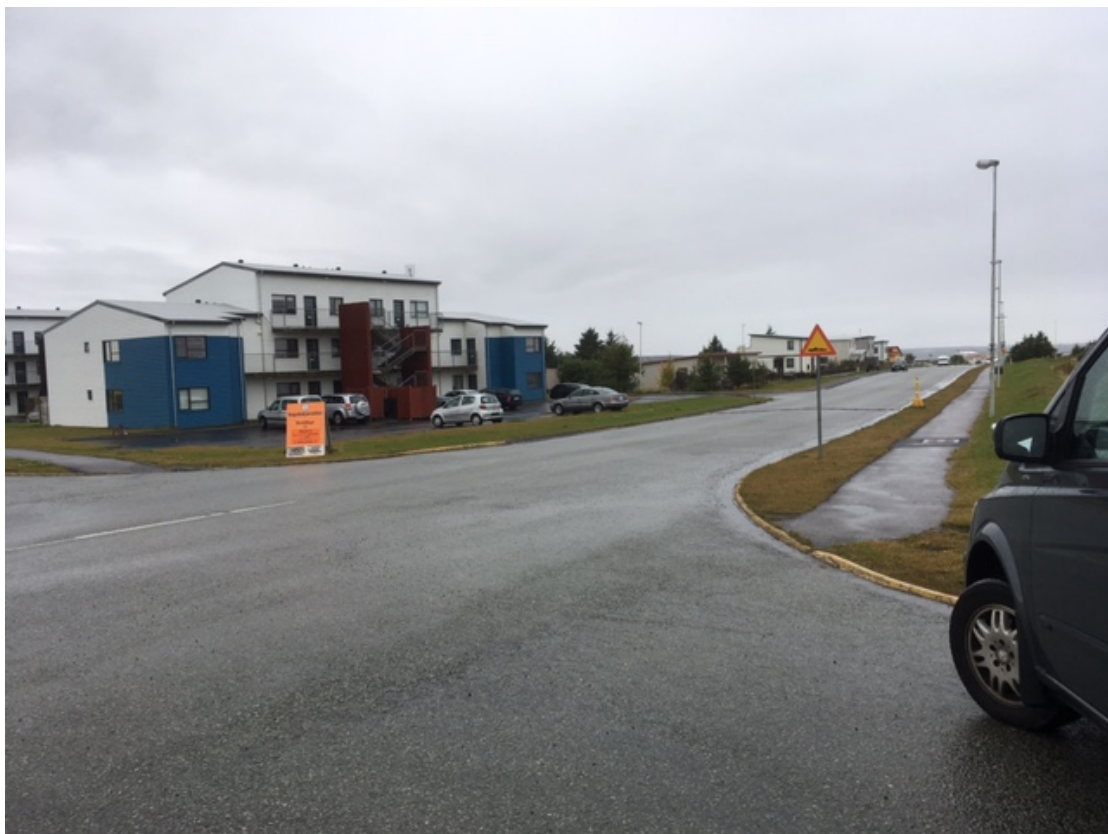
Stapavegur-Hafnargata-Vogavegur-Vatnsleysustrandarvegur. Horft til norðurs.
Góðar aðstæður fyrir hringtorg.

Stapavegur-Hafnargata-Vogavegur-Vatnsleysustrandarvegur. Horft til
norðausturs.

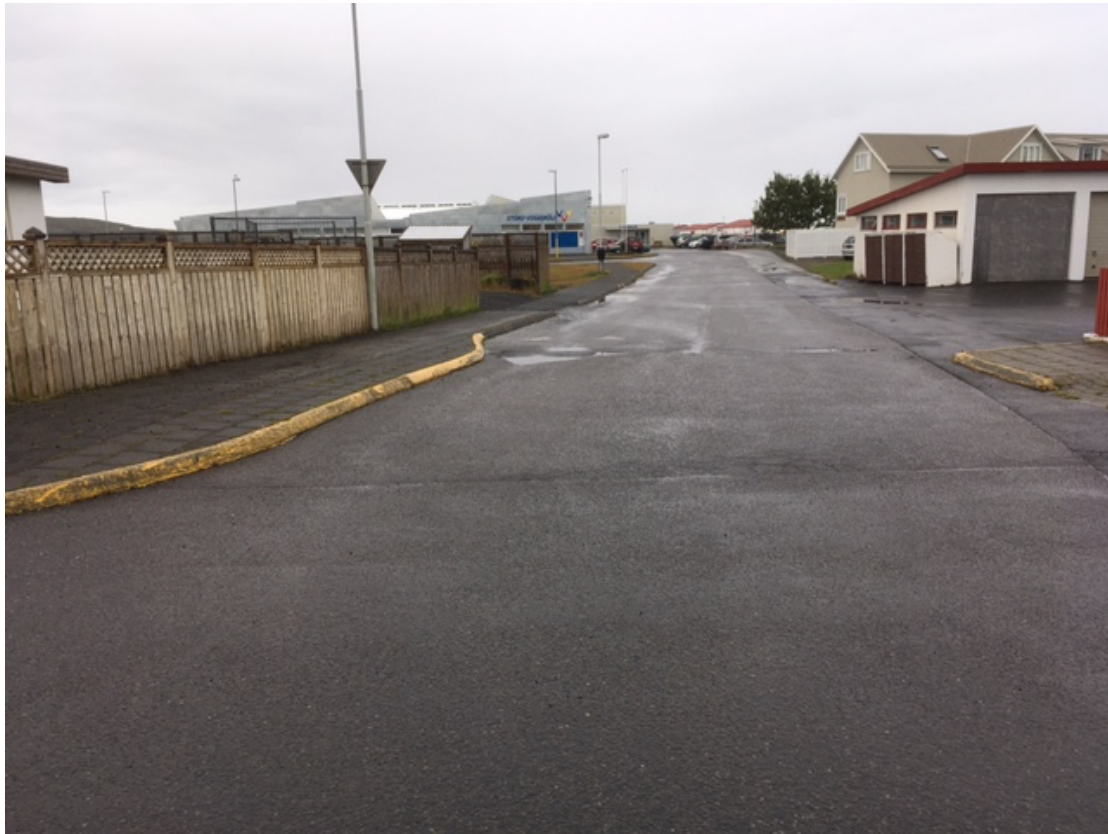
Horft niður Tjarnargötu frá Vogagerði.
